МИЛОЈЕ ВАСИЋ

### РИМСКЕ ТЕРМЕ У БЕЉИНИ

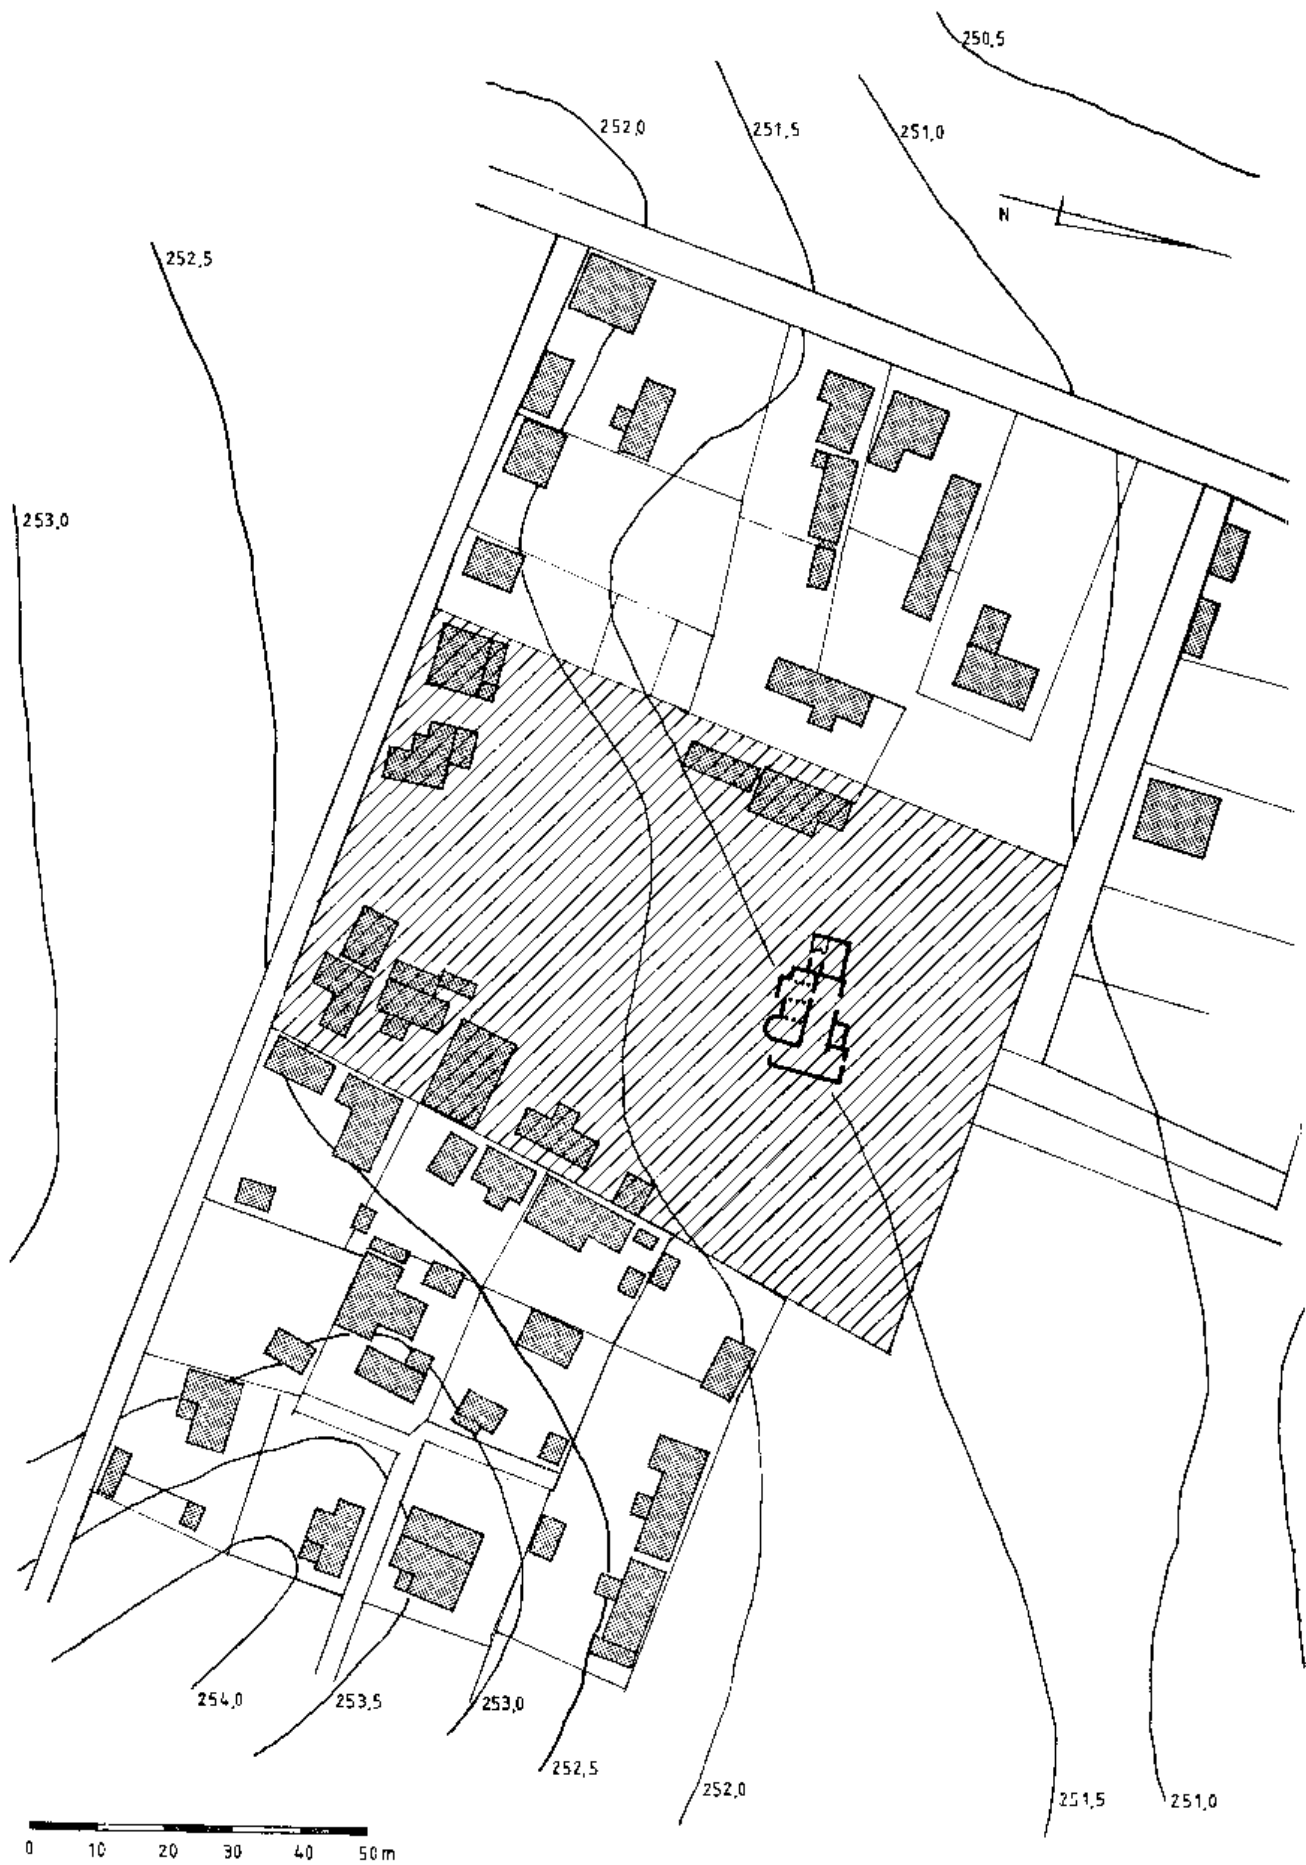
**План 1: Положај терми у оквиру дела насеља у Бељини. Шрафирана површина је претпостављена површина римског комплекса.**

Након рекогносцирања околног терена и распитивања код власника новоизграђених кућа, може да се констатује да су терме биле део једног грађевинског комплекса који се пружао на површини од око 100 x 70 м (0,7 ха), што би одговарало осредњем римском газдинству (*villa rustica*) (вид. план 1). Око овог простора нису констатовани никакви остаци чврстих грађевина, али је југозападно од терми констатована зграда с темељима рађеним у сувозиду и великом количином тегула и имбрекса. Изгледа да је већих димензија и можда је служила као нека врста сеника.<sup>5</sup> Темељи зграде су укопани у старији слој. Колико смо могли да утврдимо, ова зграда је излазила из оквира виле, али јој је свакако припадала као једна од економских објеката. Близина Мораве и плодно земљиште у овој равници поткрепљују закључак да се ради о пољопривредном газдинству. Димензије терми такође указују да су биле приватног карактера.

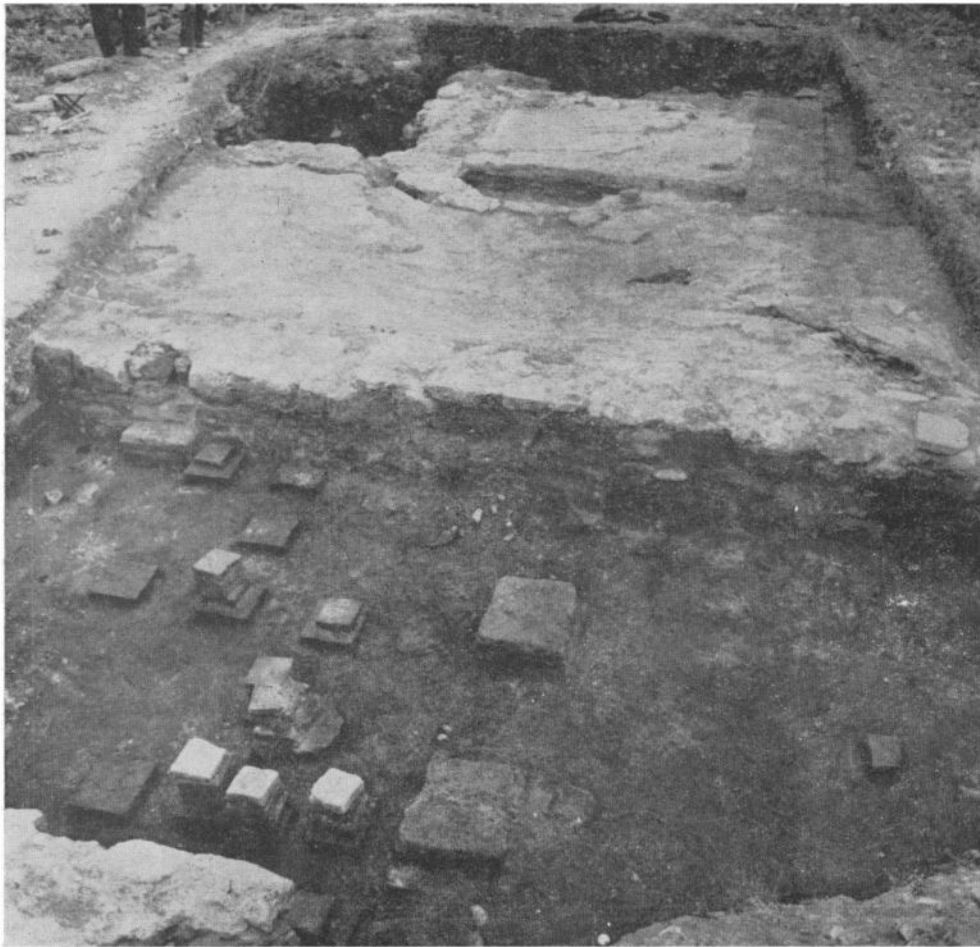
Фот. 1: Општи изглед просторија 1, 2, 3, 4, с југа

Грађевина ове фазе је приближно квадратног облика димензија у правцу север-југ 11 м, у правцу исток-запад 9 м (узимајући у обзир и базене). Састоји се од пет просторија (бр. 1—5) и делом за префурнијум (План 2 и 3); (фот. 1, 2).

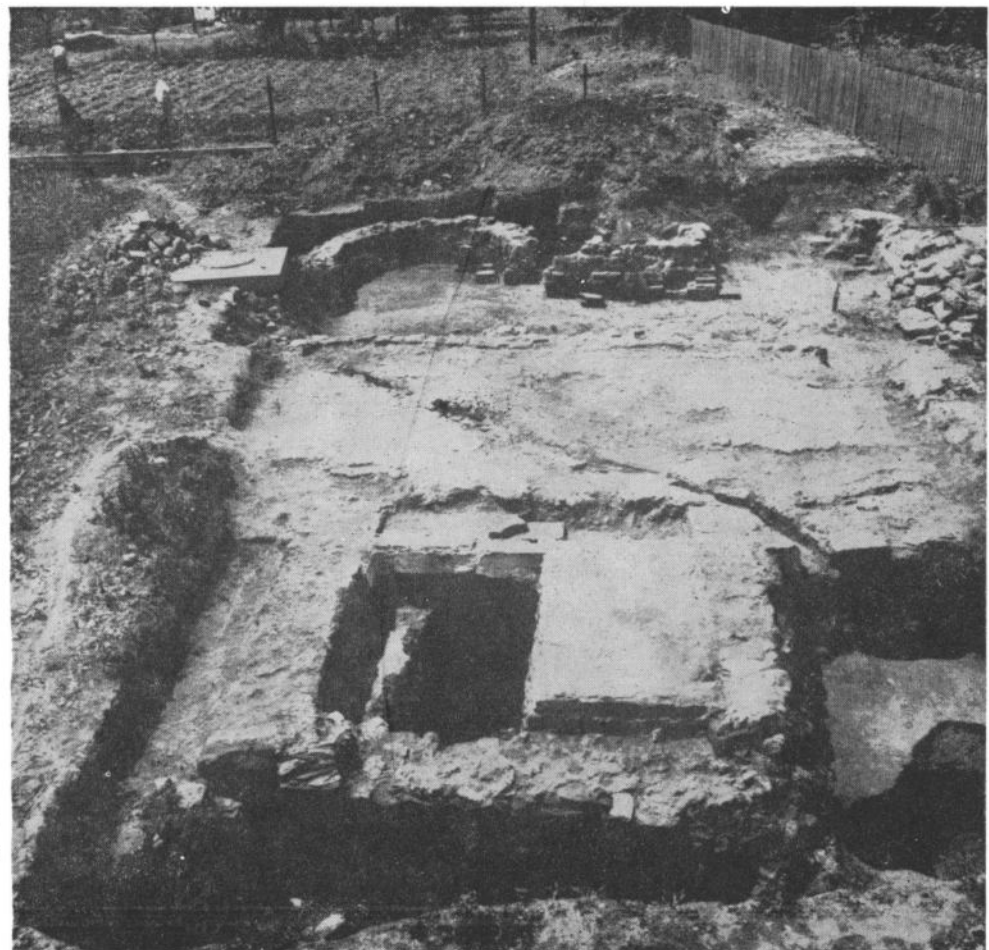
Фот. 2: Општи изглед просторија 1, 2, 3, 4, 5, са севера

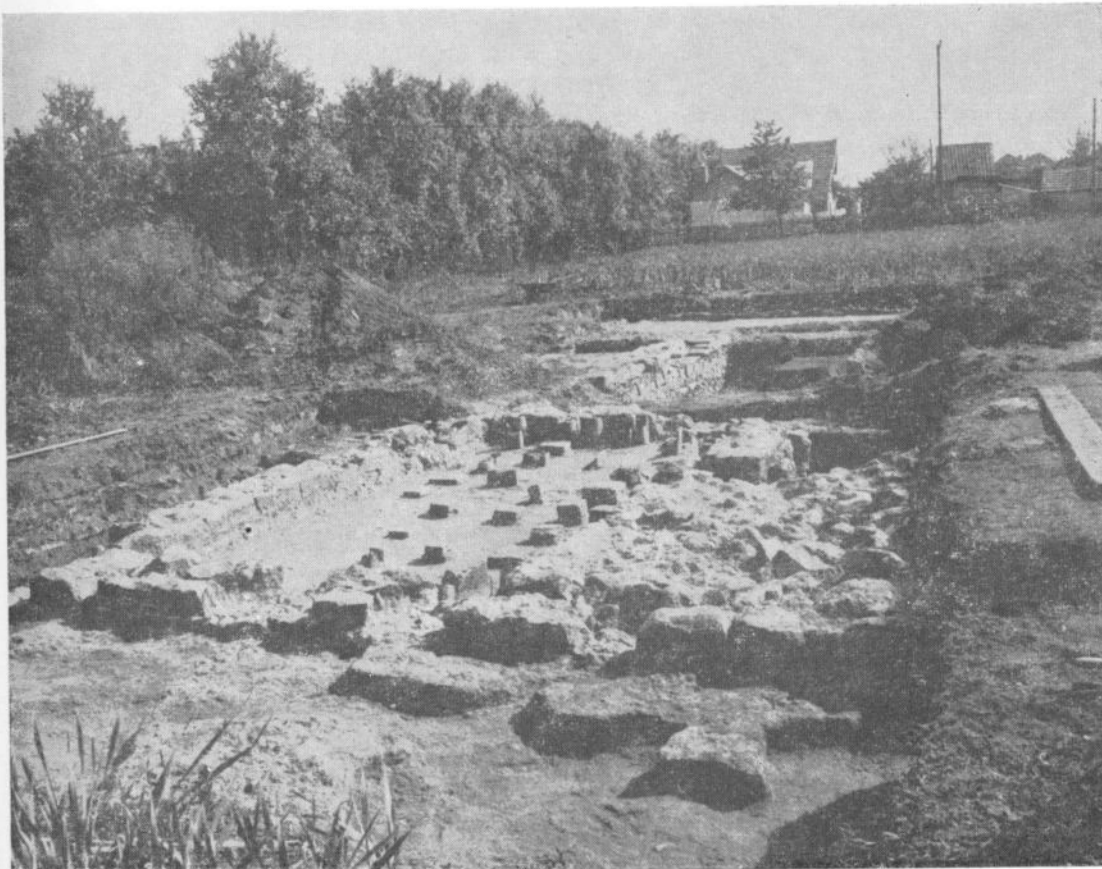
**Фот. 4:** Општи изглед просторије 6 и камене супструкције, с југозапада

**Просторија 6** налази се на западној страни, призидана уз западни зид фазе I (фот. 4). Димензија је 5 x 3 м. Сачуван је под од хидрауличног малтера, на коме су се налазили стубићи хипокауста, који је у скоро истој равни с нивелетом пода у просторији 1, што

На југоисточној половини зида, према југу, пружа се супструкција, рађена од крупнијег ломљеног камена, везаног кречним малтером — просторија 8. Ова супструкција је лежала на интензивном шуту од тегула (из прве фазе терми), које су због високе температуре од префурнијума у том делу нагореле. Даље истраживање ове супструкције је било отежано изградњом модерног пута, тако да њена намена није сасвим јасна; вероватно да је служила као помоћна просторија за ложача оба префурнијума.

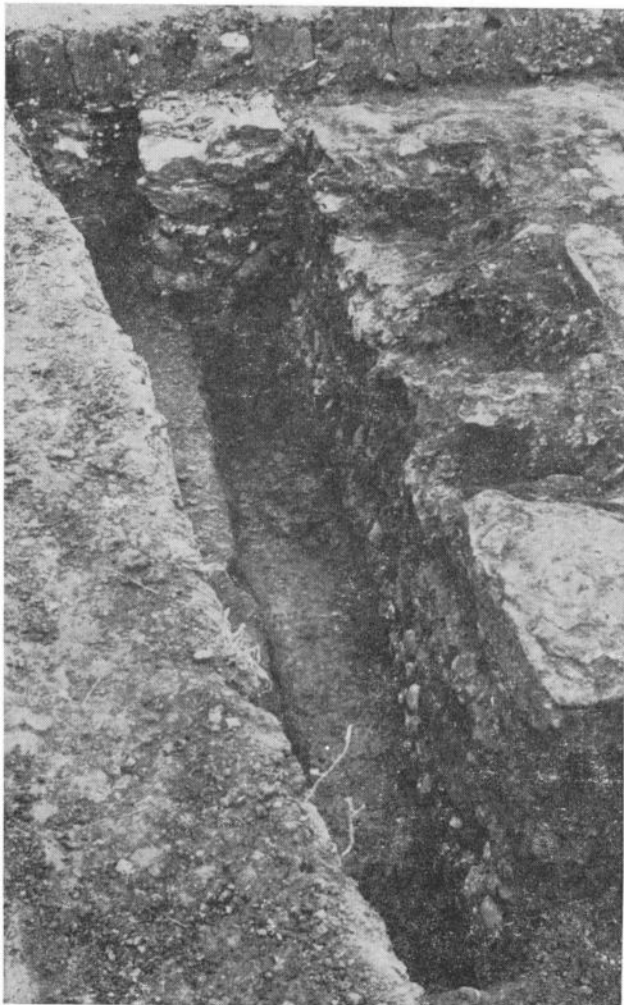
Фот. 6: Детаљ северног зида просторије 7 који се прислања уз северни зид просторије 2

Просторија 7 је призидана уз источни зид терми фазе I. Северни зид просторије излази из равни северног зида просторије 2 и једним мањим делом се превезује и прислања уз спољњи североисточни угао просторије 2 (фот. 6). Јужни зид просторије 7 општећен је укопавањем канализације, а изгледа да је у том делу био улаз у терме друге фазе.<sup>9</sup> Просторија 7 је димензија 10,20 x 2,70 м у јужном и 4 м у северном делу. Темелјни зидови су грађени тако да су на слој крупнијег речног облутка постављене ломљене тегуле као нека врста либажног слоја, а изнад њих је зидано притесаним каменом.
