ЦРКВА У ГОРАЧИЋИМА

— Проблеми заштите и статичке санације —

СЛАВИЦА ВУЈОВИЋ
МАРИНА ЛУКИЋ-ЦВЕТИЋ
УУ 36000 Краљево
Регионални завод за
заштиту споменика културе

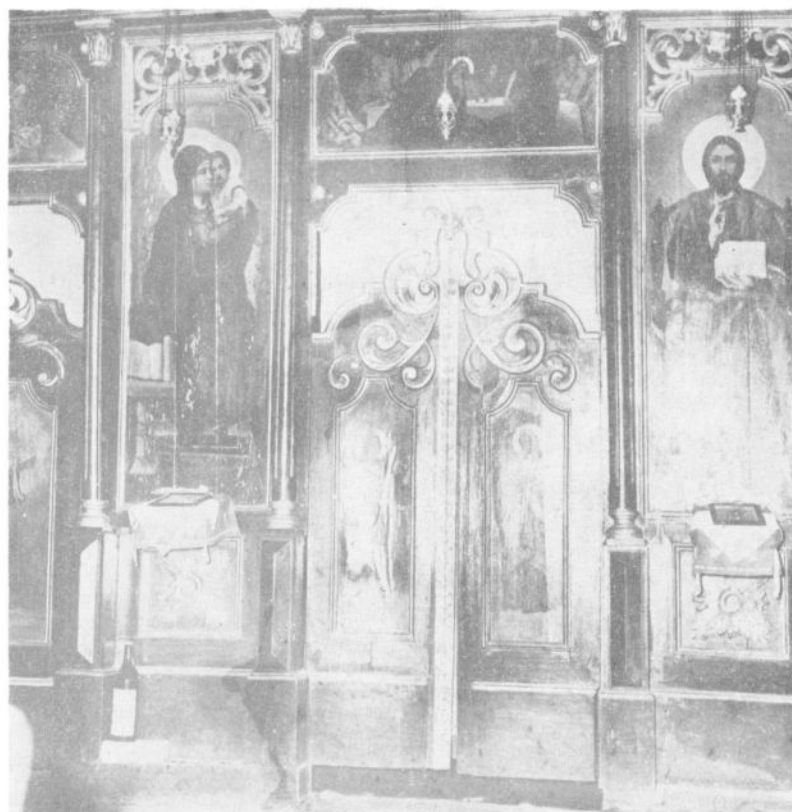
Сл. 10 Детаљ иконостаса, царске
двери
Porte royale, détail de l'iconostase

Иконостас се састоји од царских двери, на којима су представљене „Благовести“, лево Арханђел Гаврило, а десно Богородица. На надвратнику је „Тајна вечера“. Поред двери су престоње иконе: Богородица са малим Христом и Исус Христос. На дверима које воде у проскомидију представљен је Архиђакон Стефан, а на дверима које воде у ђаконикон је Арханђел Михаило. На надвратнику, изнад Архиђакона Стефана, је „Рођење Богородице“ са посветом: „Приложи цркви Горачићкој Веселин Милекић трговац и народни посланик из Чачка 1903“. На надвратнику, изнад Арханђела Михаила, је композиција „Моление о чаши“ и наведена посвета аутора, вероватно боема, јер се ова парабола не слика на иконостасу, а ако би и била одабрана, место јој је на парапетној плочи. У следећем реду су композиције: „Поклоњење пастира“, „Св. Тројица“ и „Крштење“, док су у мањим пољима два светитеља, представљена као стојеће фигуре, који се сада не могу идентификовати. На врху је крст са „Распећем“, а у медаљонима су Богородица и Св. Јован, који заједно чине „Деизис“.

ћени. Иконостас је запрљан чађи, нарочито у горњим зонама, тако да се Распеће једва назире. На појединим местима је бојени слој отпао, а на саставима су туткало и кушаци попустили и расушили се, па се дрво размакло. Резба је на појединим местима поломљена, али је главни проблем црвоточина. Нарочито су угрожене „Царске двери“ и икона „Св. Тројство“. На одећи Арханђела Гаврила, где је отпао бојени слој, види се да је дрво добило сунђерасту структуру и претворило се у најситнији прах. Иконостас треба што хитније конзервирати, јер су га ксилофагни инсекти озбиљно угрозили.

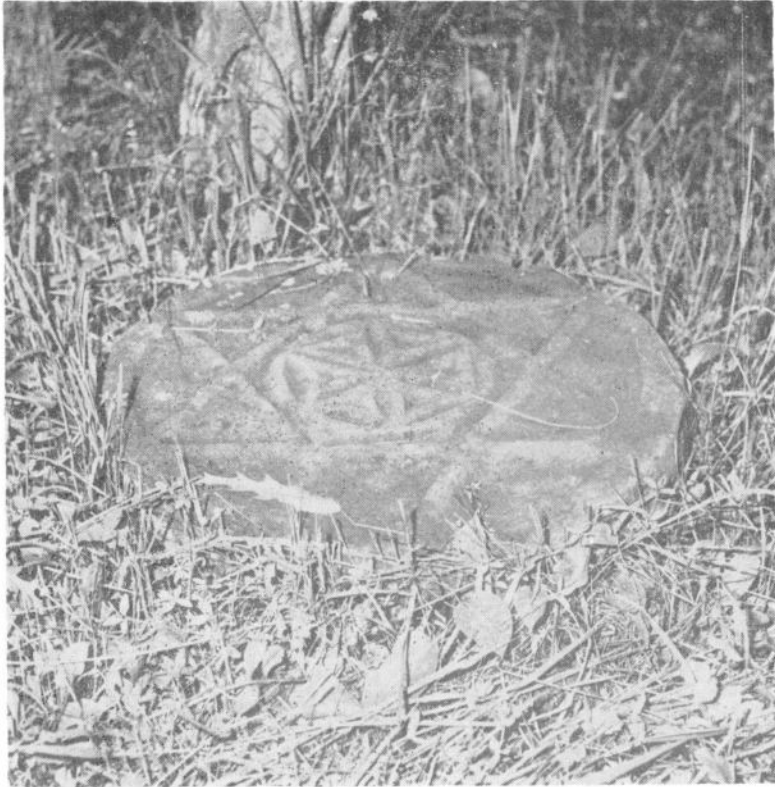
Сл. 11 Амвон првобитног пода
Ambon du sol originel

Црква у Горачићима зидана је од ломљеног и притесаног ка- мена, са пажљиво обрађеним тесаницима на угловима објекта. Сви сводови и купола зидани су од бигра. Приликом зидања коришћена је и опека, али она, углавном, указује на презиђивање и интервен- ције приликом статичке санације објекта. Судаћи по стању након обијања малтера, по уклесаним симболима на понеком тесанику и уписаним годинама и потписима мајстора, могуће је закључити да црква није првобитно ни била малтерисана. Оно што је урађено у жућкастом пешчару, урађено је веома брижљиво и вешто — портал, амвон, часна трпеза и други детаљи.

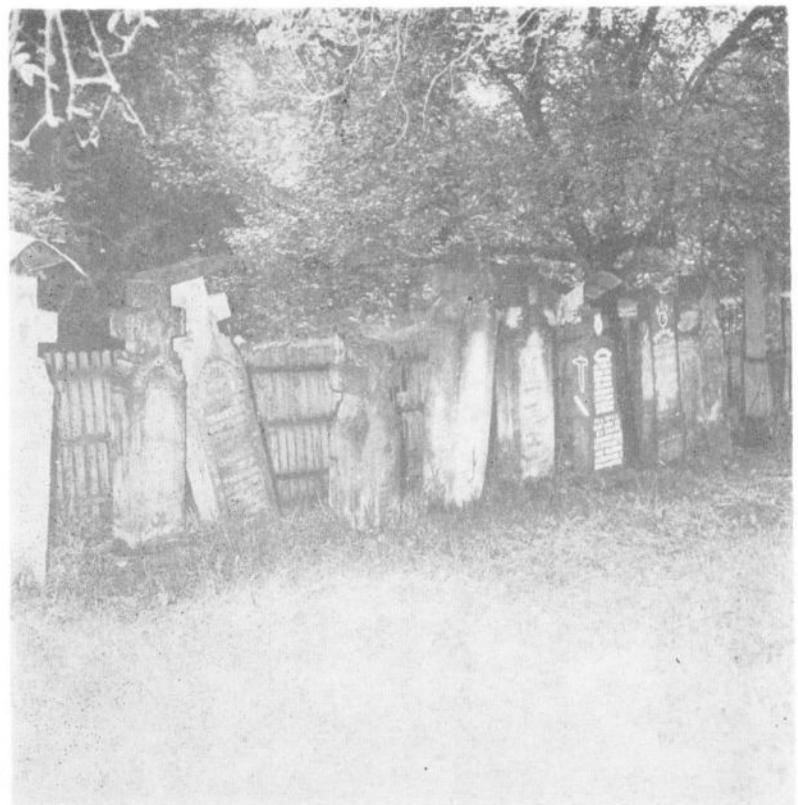
Сл. 12 Крајпуташ уз западни зид
црквене порте
Pierre funéraire du bord du che-
mun, contre l'enceinte occidentale de
l'église

Драгачевски крај је познат по својим гробљима, крајпуташима и мајсторима-каменоресцима. Пешчар, кога има у изобиљу, мекан је и идеалан за урезивање најразличитијих мотива, ликова и текстова. Споменици поред горачићке цркве не спадају у најрепрезентативније. Представе ликова су изостале. То су стубови правоугаоне основе, који се завршавају крстом, у подножју имају стопу, а на врху „капу“. У крсту је уклесано распеће са Христовим иницијалима, или разлистали крст, а у плиткој ниши уоквиреној лозицама, цвећем, розетама или срцима је текст, који прелази бочно на десну страну, а затим на полеђину, где се завршава. Позади се клеше крст са ступом или чираци са угашеним свећама. По дну су редовно приказане кићанке, као што се завршавају барјаци. На левој страни по правилу су уклесани: пушка, реденик, нож, понегде цепни сат и ме-

Драгачевски пешчар је осетљив камен и под утицајем влаге трули као дрво, претварајући се у ситан прах. Натписи су почели да опадају, текстови се тешко ишчитавају и једини начин њихове заштите је постављање надстрешнице.¹⁸
