ОЛИВЕРА МАРКОВИЋ

**ОСТАЦИ СРЕДЊОВЕКОВНИХ САКРАЛНИХ ОБЈЕКТА
У ЧАЧАНСКОМ КРАЈУ**

ОЛИВЕРА МАРКОВИЋ
УУ 32000 Чачак
Народни музеј

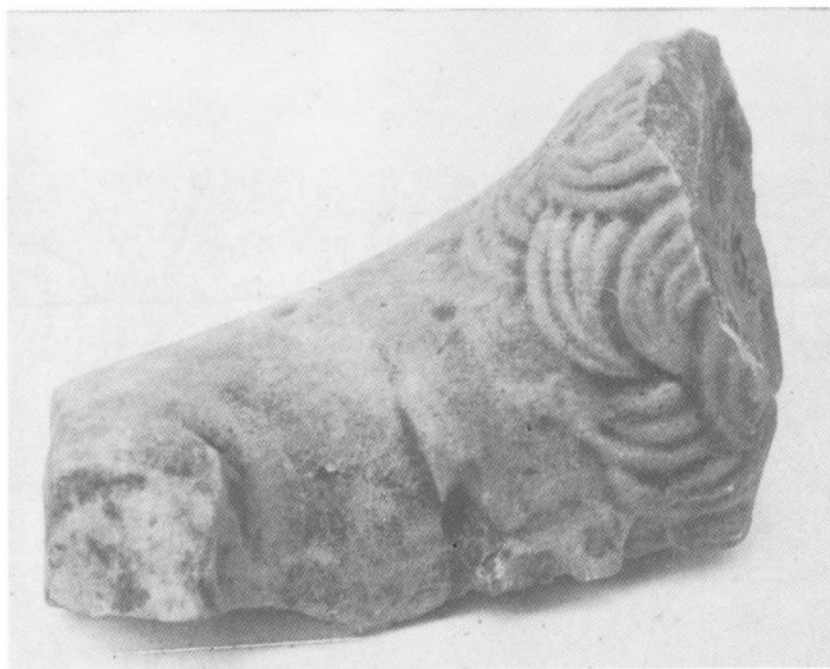
Сл. 3 Фрагментована скулптура лава пронађена у Д. Треччи

Фрагментована скулптура лава (инв. бр. А 1249) донета је у Народни музеј у Чачку 1985. године са локалитета Грчко гробље у Доњој Трепчи.²³ Представа лава који лежи на левом боку израђена је од жућкастог кречњака. Недостају глава, доњи део трупа и ноге. На сачуваном делу врата видљиви су остаци бујне гриве, која је пластично моделована у виду крулних праменова (Т. III сл. 3). Задња страна је огрубљена, па се и на основу овог мањег, сачуваног, дела скулптуре, може претпоставити да је стајала прислоњена уз неку површину. Димензије очуваног дела су: 27 x 44 x 26 цм.

Мада пронађене на различитим локалитетима (међусобно удаљеним десетак км), ове две скулптуре, по неким својим карактеристикама (карактеристичан став, и стил израде нарочито изражен у третману гриве и приближне димензије) указују на могућност да су биле израђене као пар. Без обзира што стање очуваности ових комада пластике, за сада, не допушта да ту претпоставку докажемо, са сигурношћу можемо тврдити да су обадве, као фигуре у слободном простору, стајале уз фасаду неког монументалног сакралног објекта. У средњовековној архитектонској пластици на нашим просторима, у којој све до XII века

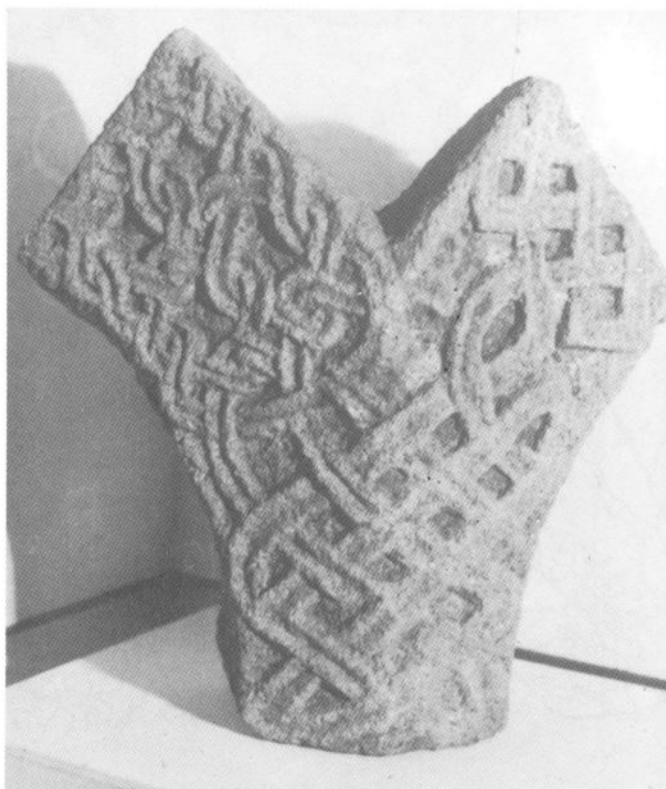
Сл. 4 Део архиволте, пронађен у Г. Треччи

– **Рачвасти део архиволте** (инв. бр. А 1251), пронађен у порти данашње парохијске цркве у Горњој Трепчи (подигнута 1824. године). То је део венца од пенчара, који се рачвао у два полулучна крака неједнаке ширине. Рељефни украс изведен је у комбинацији мотива омче и геометријског прсплета. Благо је профилисан по уздужној оси вертикалног крака, што говори да овај комад пластике највероватније представља део вишеструког (троделног) венца са фасаде полукружног зида неке од апсида (Т. III сл. 4). Димензије фрагмента су: 51 x 53,5 x 12,5 цм, а директне аналогије са њим имамо на украсу апсида у манастиру Љубостиња,²¹ као и на осталим споменицима Моравске школе.²²

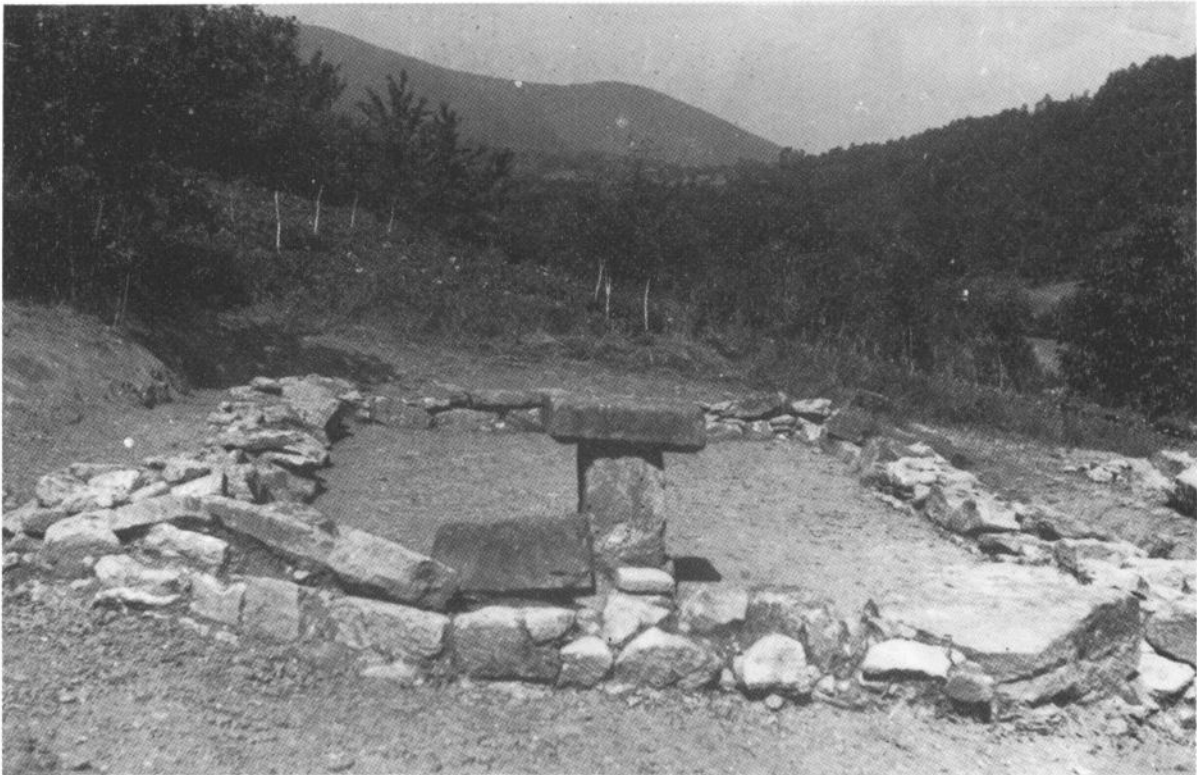
Табла I Сл. 1 Вилуша – „Црквина”, локалитет после откривања

На граници Виљуше према Бањици, са десне стране речице Караче, по предању, некада се налазила црква. На то место су све до скоро излазиле крстоноше на празник посвећен Св. Јслесију (27. јун по новом календару), па се претпоставља да је он и био патрон цркве. На месту где су се, по конфигурацији терена, уочавали трагови грађевине подужне основе са полукружним завршетком на источној страни, 1977. године су предузета заштитна ископавања.¹⁰ Том приликом је у целини истражен мањи црквени објекат, подужне једнобродне основе (дужом страном оријентисан исток – запад), са апсидом на истоку, која је са спољашње стране тространа, а са унутрашње полукружна (Т. I сл. 1). Укупних димензија 9,68 x 5,68 м, зидана је од притесаног и ломљеног камена, а као везиво је употребљавано блато. Зидови су сачувани у просечној висини од око 40 цм, а дебели су од 0,75 до 0,90 м. Темљи су били веома плитко укопани, што говори у прилог претпоставци да је надземна конструкција била од дрвета (између осталог, пронађена је и велика количина ексера –

кованика). У самој цркви и непосредно око ње нема остатака некрополе. У изворима се не помиње некадашња виљушка црква, а на основу података до којих се дошло ископавањем (поред осталог и налази керамике XVII – XVIII века), може се претпоставити да је ова црква брвнара подигнута у касном средњем веку, вероватно за време турске доминације на овим просторима.¹¹

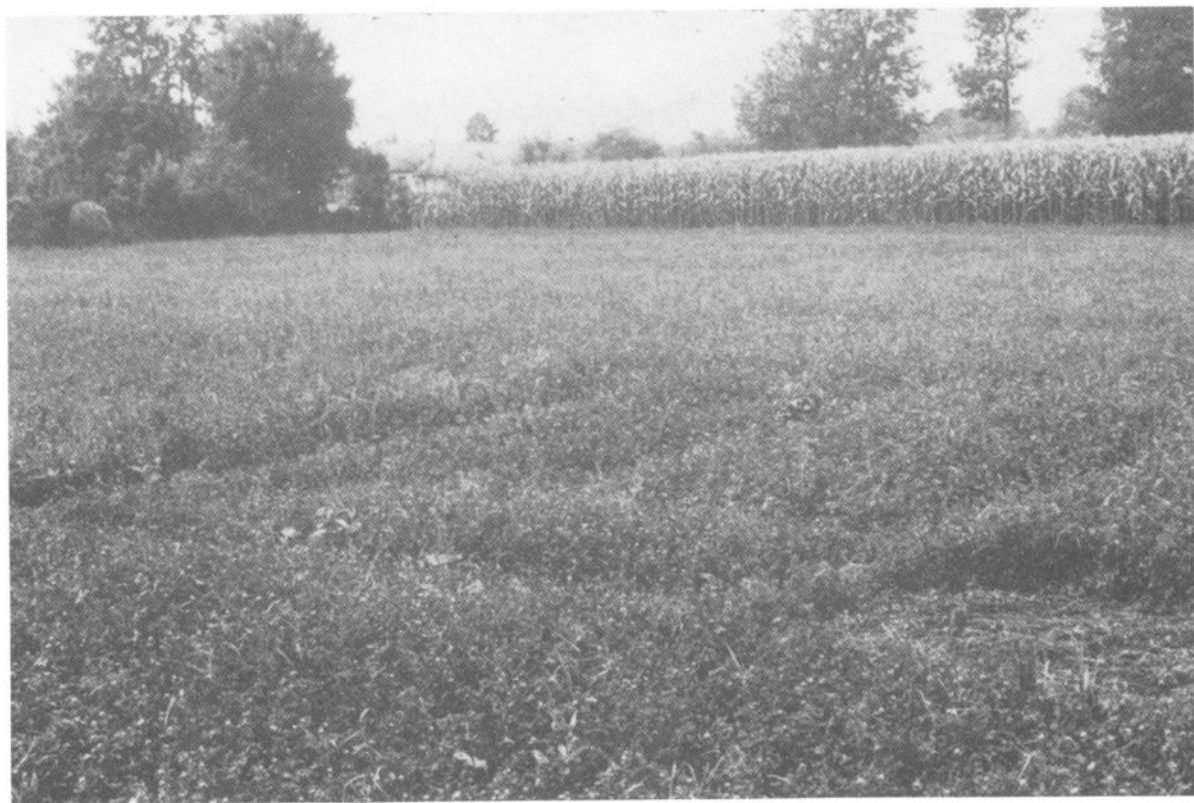
Табла II Сл. 1 Горичани – „Црквина”

У делу села уз корито Западне Мораве које се у народу зове Павловски потес, према предању, некада је постојала црква са гробљем. На том простору се сада (површина 30 – 40 ари) налази на остатке расутог грађевинског материјала: комади притесаног и ломљеног камена, фрагменти римских опека и тегула. У близини куће власника имања се на једном месту по конфигурацији терена уочавају трагови темеља грађевине правоугаоног облика, попречно издељене на три просторије (Т. II сл. 1).

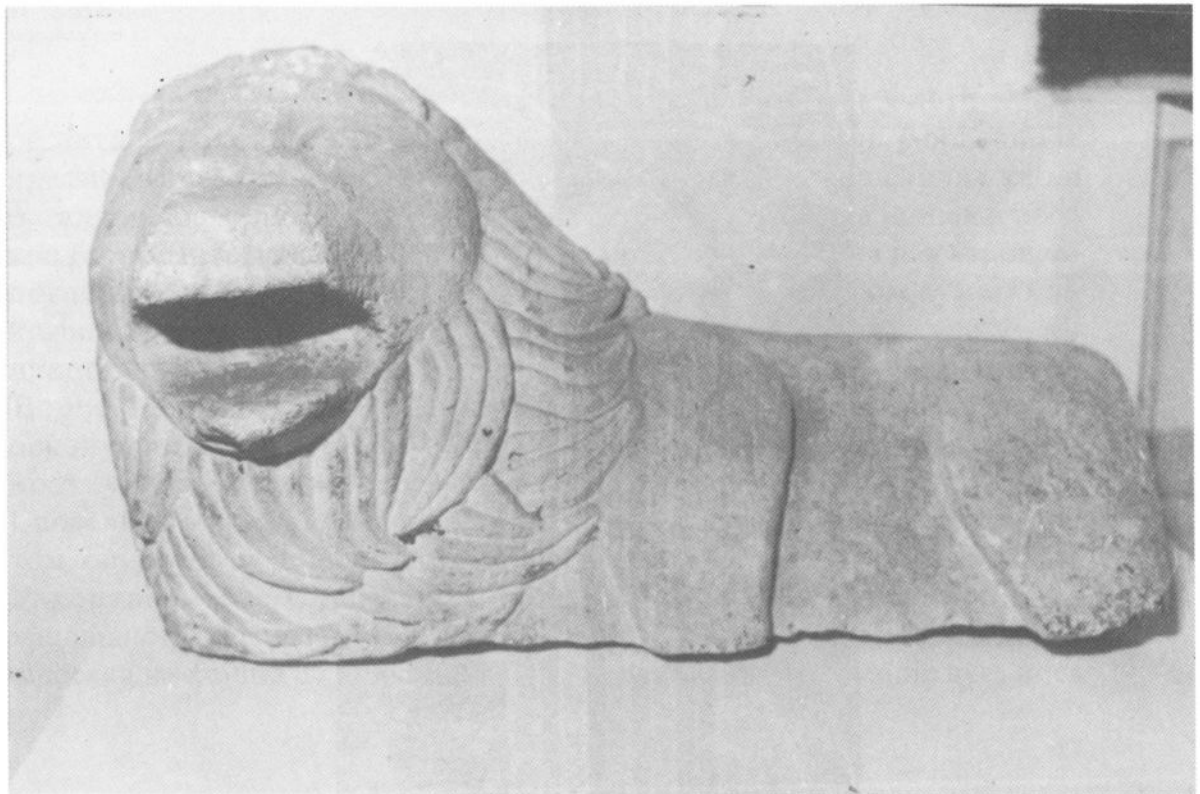
Сл. 2 Скулптура лава пронађена у кориту Западне Мораве

Скулптура каменог лава (инв. бр. А 1250) у Народном музеју у Чачку налази се од 1985. године. Доспела је из корита Западне Мораве (граница села Мрчајевци и Катрга). Израђен је од кречњака тако да лежи на десном боку (Т. III сл. 2). Скулптура је фрагментована: недостају доњи део трупа и ногу. Глава је благо хипертрофирана у односу на тело – у типично романичком маниру дата је са отвореним чељустима и укосом постављеним бадемастим очима. Бујна грива је пластично представљена крупним праменовима, који, сем лица, покривају читав предњи део трупа. На горњем делу лица симетрично су постављене мале уши. На очуваном делу трупа, са леве стране, наглашен је горњи део круто моделованих, снажних ногу. Низ доњи део леђа равно се спушта очувани део репа. Димензије су: 29,5 x 52 x 29 цм).

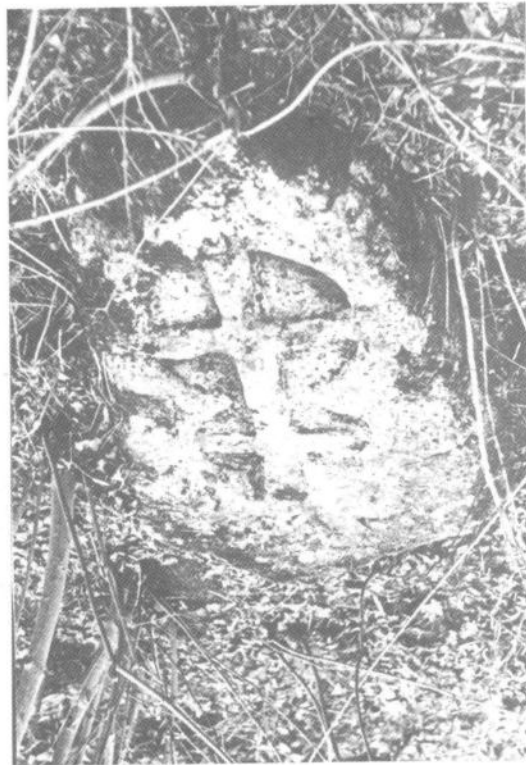
Сл. 4 Мрчајевци – „Црквина”, надгробни споменик

Непосредно уз старо корито Западне Мораве, у потесу Гушевац, мештани су, приликом дубоког орања, налазили на остатке темеља за које се говорило да су припадали некадашњој цркви. Према народном предању, стара црква се налазила у Гушавцу, па је тек касније пресељена на место данашње парохијске цркве у Мрчајевцима (нова црква је подигнута 1829. године, а за део црквеног инвентара се каже да је из „старе цркве”)⁶. Данас се на том месту може видети једино један камени

споменик у облику стеле са рељефном представом крста – траг некрополе која се овде развијала, по причи мештана, све до краја XIX века (Т. II сл. 4).
