Делфина
РАЈИЋ
Милош
ТИМОТИЈЕВИЋ

МАНАСТИР СРЕТЕЊЕ

АПСТРАКТ: *Тема рада су историја, архитектура, живопис, иконопис и ризница манастира Сретење на Овчару. Дај је приказ свих досадашњих знања о овом споменику, доуњених са до сада неисцраженим детаљима везаним за живопис.*

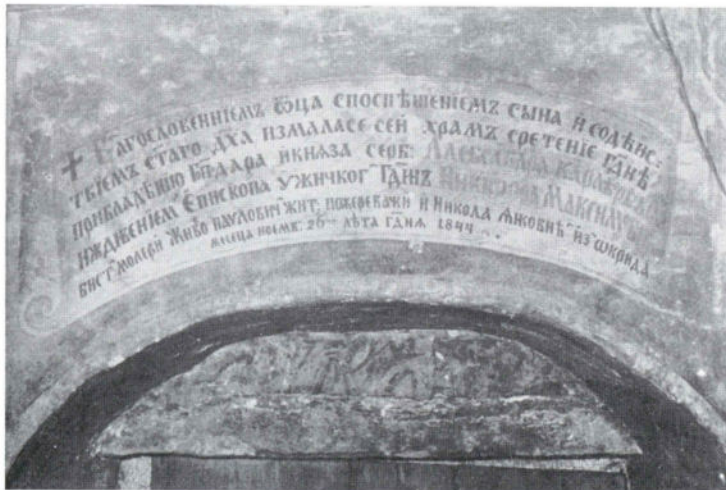
Сретење, припрата, ктиторски натпис

Унутрашњост храма осликали су 26. новембра 1844. године Живко Павловић и Никола Јанковић, о чему сведочи натпис изнад улаза на западном зиду припрате. Зидне слике ових мајстора нису велике уметничке вредности.

На западном зиду приправе, десно од врата, налази се стојећа фигура св. Марка Траческог. Изнад врата је ктиторски натпис, а изнад њега сцена у којој је приказано четрдесет мученика из Севастije.
