ОЛИВЕРА МАРКОВИЋ — МИЛОШ ПЕТРАШИНОВИЋ —  
ВЕСНА МИХАЈЛОВИЋ

### РЕЗУЛТАТИ СОНДАЖНИХ ИСТРАЖИВАЊА СТОЈКОВИЋА ГРАДИНЕ У ВИЧИ

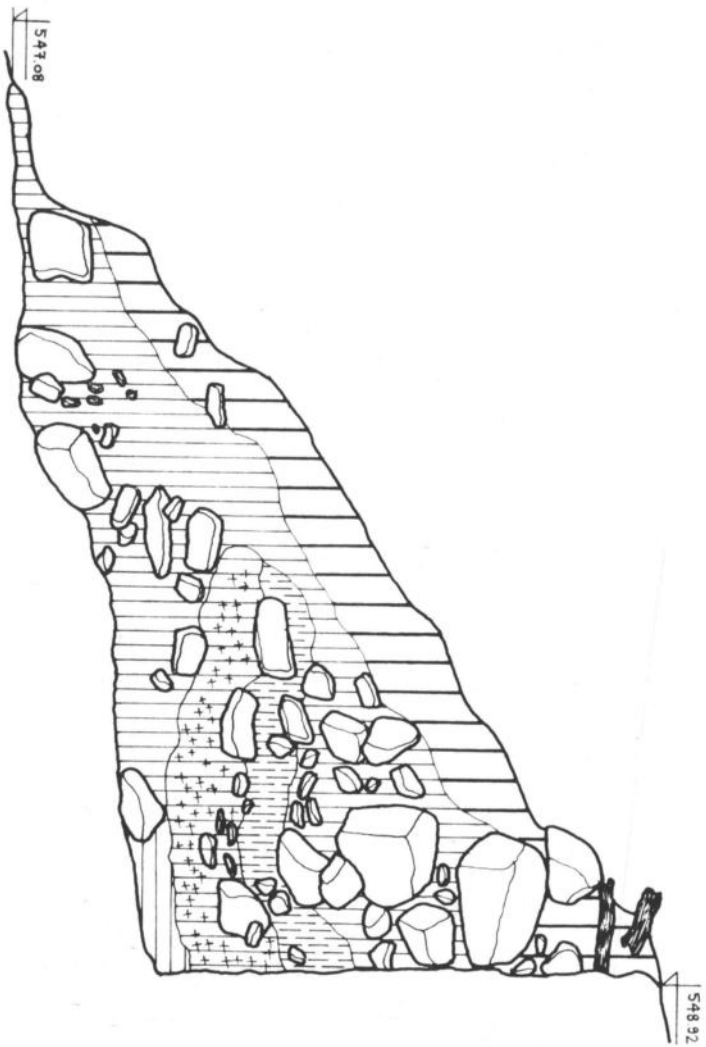
Т III

Контролни ров 1/86, основна  
Контролграбен 1/86, Grundriss
