РАДОМИР СТАНИЋ

### РУШЕВИНЕ СРЕДЊЕВЕКОВНЕ ЦРКВЕ НА РУДНИКУ

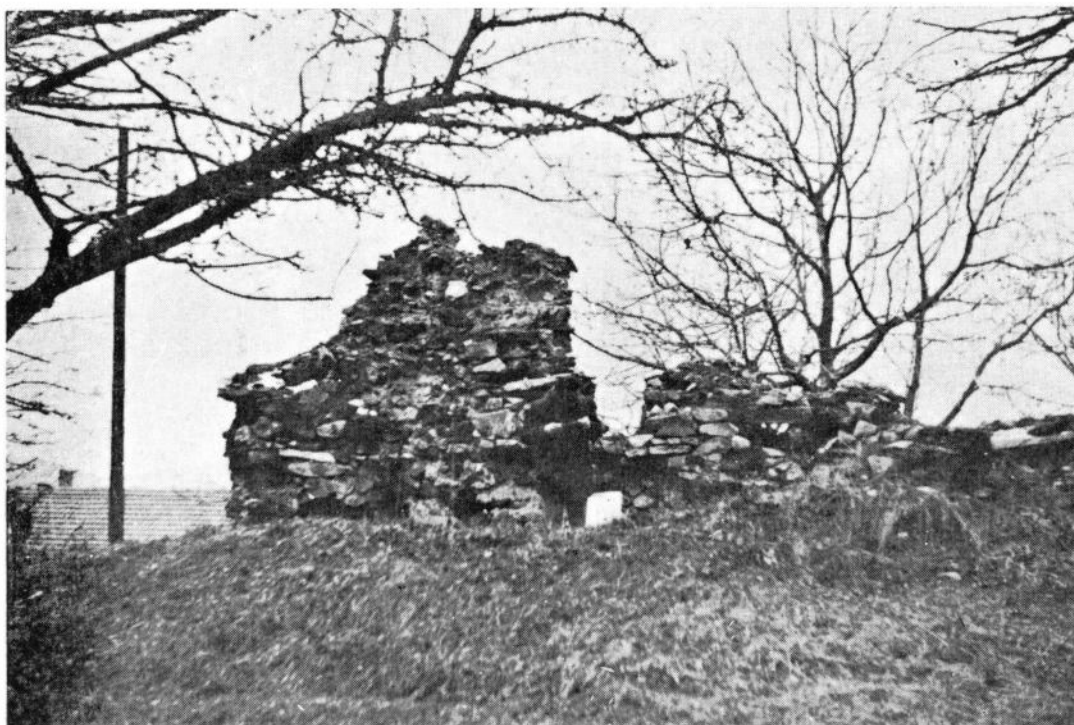
Сл. 1 Рушевине цркве на Руднику, општи изглед

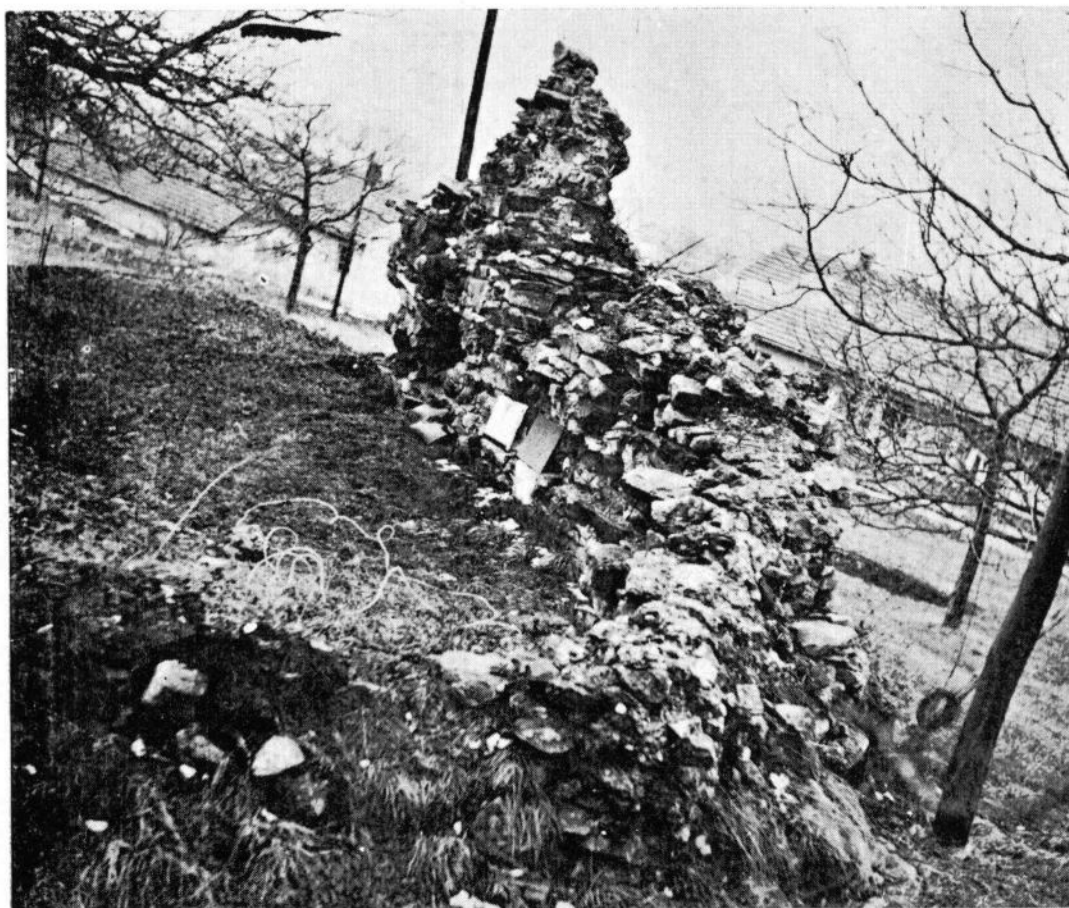
Сл. 2 Рушевине цркве на Руднику, изглед са источне стране

Црква има базиликално-правоугаону основу, једнобродног концепта. Скромних је размера и непретенциозног начина грађења. Једноставна и неамбициозна грађевина дуга 10,93 (рачунајући са олтарском апсидом — спољне мере) и широка 6,74 м, спада у ред објеката више рустичног него репрезентативног зидања. На источној страни је олтарска апсида полукружног облика и споља и изнутра. Према сачуваним остацима не може се поуздано рећи да ли је имала припрату. Била је очигледно пресведена сводом, највероватније полуобличастог облика. Свод је вероватно био изведен од притесаних блокова сиге, чији комади нису видљиви на локалитету. Стога постоји могућност да је, можда, пресведена шкриљцем или неком врстом камена пешчара<sup>27</sup>. Апсида је, свакако, била засведена полукалотом. Отпада могућност да је централни део цркве био надвишен куполом, јер за то не постоје никакви очувани елементи, мада неуобичајена висина цркве може да доведе до ове заблуде. По свему судећи, свод је био ојачан једним луком који су носили пиластри на бочним зидовима. Остатак пиластера видљив је на северном зиду, док је на јужном не приметан, јер је овај зид порушен до темеља. У просторима проскомидије запажа се присуство ниша, чији је облик и величину тешко одредити, због обрушености овог дела грађевине. Ипак, сасвим је јасно да су у овом простору биле најмање две нише: једна већа, и то у самом протезису, и друга мања, на почетку северног зида. Нејасно је присуство треће нише на источном делу северног зида, јер је и тај зид обрушен. Нису уопште јасне представе о распореду, односно посто-

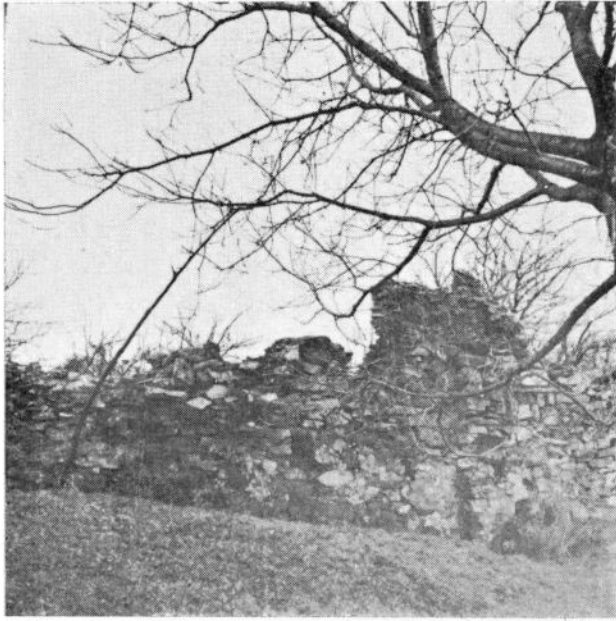
Сл. 3 Рушевине цркве на Руднику,  
изглед са севера

Доста добро очуван северни зид храма, који је местимично висок и преко 3 м омогућио нам је да сагледамо неке занимљиве елементе на грађевини. Пре свега, приметни су остаци дрвених греда, узиданих у језгро зида, које су имале конструктивну функцију серклажа<sup>29</sup>. Најкарактеристичнији елеменат на цркви који, уосталом, грађевину чини особеном и пружа значајан ослонац за утврђивање њених стилских обележја и за могућност релативне датације, јесте по једна слепа аркада на спољним површинама бочних зидова. Ова аркада је на северном зиду готово потпуно очувана, док је на јужном, с обзиром на његову порушеност, не приметна. Нема, међутим, никаквих разлога да се не верује у то да је овај зид, аналогно северном, био на исти начин декоративно решен. Ове аркаде, лучно засведене, излазиле су из равни зида и формирају их по два пиластра који искачу из површине зида за преко 20 см. Лучни део аркаде се завршава на нивоу испод кровног венца. Аркаде су изведене истом врстом камена од које су грађени зидови цркве.

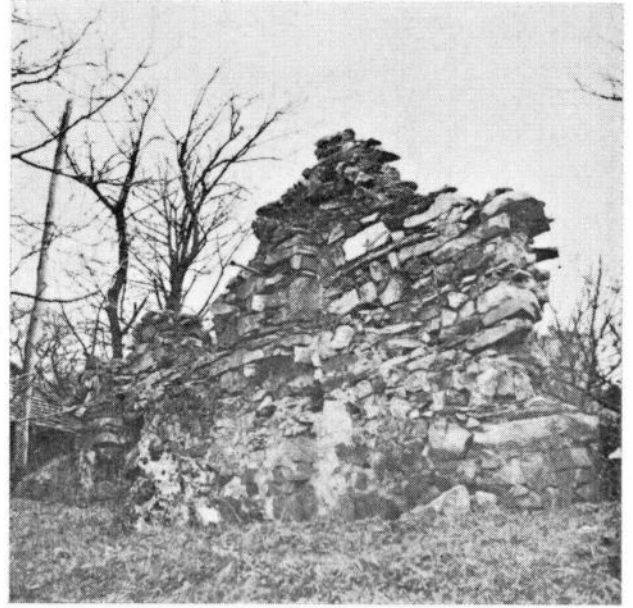
Сл. 4 Рушевине цркве на Руднику,  
изглед северног зида

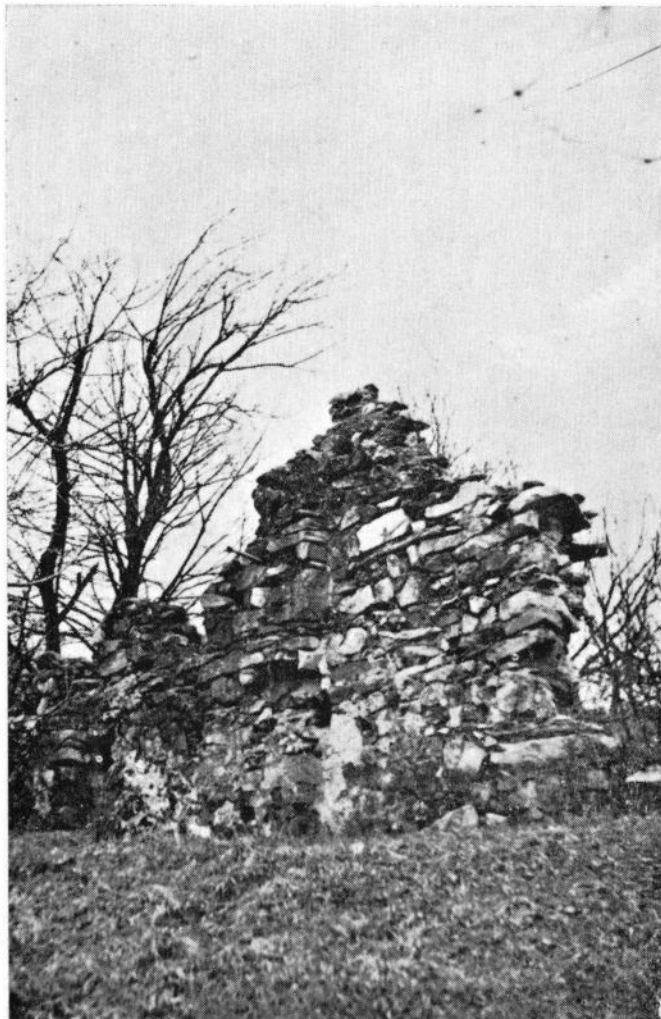
Сл. 5 Рушевине цркве на Руднику,  
изглед са северо-запада

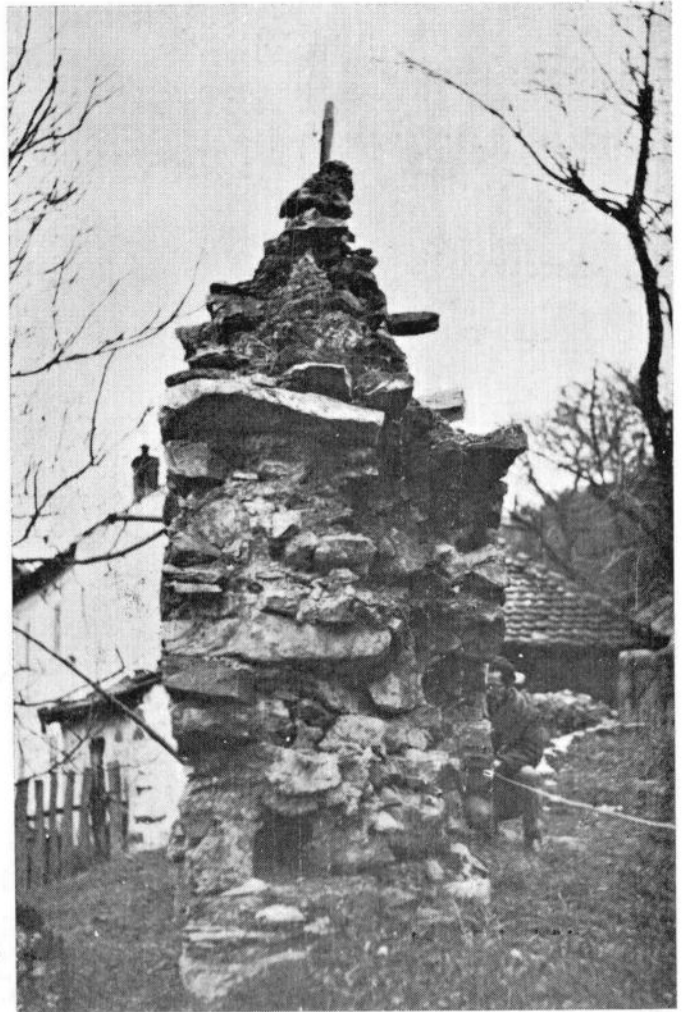
Сл. 6 Рушевине цркве на Руднику,  
изглед са западне стране

У унутрашњост грађевине улазило се кроз врата на западном зиду. Пошто немамо података о постојању нартекса, врата на западном зиду наоса једини су, вероватно, отвор за улаз у цркву, јер не постоје трагови врата кроз која су верници после богослужења излазили из храма. Унутрашњост цркве осветљавана је продором светлости кроз три прозора — један на северном зиду, један на јужном и један на источном зиду. Постоји вероватноћа да се четврти прозор налазио на западном зиду изнад улазних врата, односно на забату овог зида. Прозор на северном зиду очуван је у најелементарнијем облику, а по њему се може закључити да су остали били лучно засведени и да су се сужавали од унутрашње према спољашњој страни. Нису очувани пластични детаљи на грађевини. Црква је, највероватније, грађена без икаквих пластично-декоративних претензија. Једина и права декорација огледа се у фрескама чији су трагови за сада невидљиви, мада нема никакве сумње у то да је фреско-ансамбл испуњавао унутрашње површине зидова. И спољне и унутрашње зидне површине биле су омаалтерисане, што се види по остацима малтера. Нису видљиви остаци бојеног слоја, али је местимично очуван фреско малтер који (недвосмислено) потврђује некадашње присуство зидних декорација које је време потпуно уништило<sup>28</sup>.

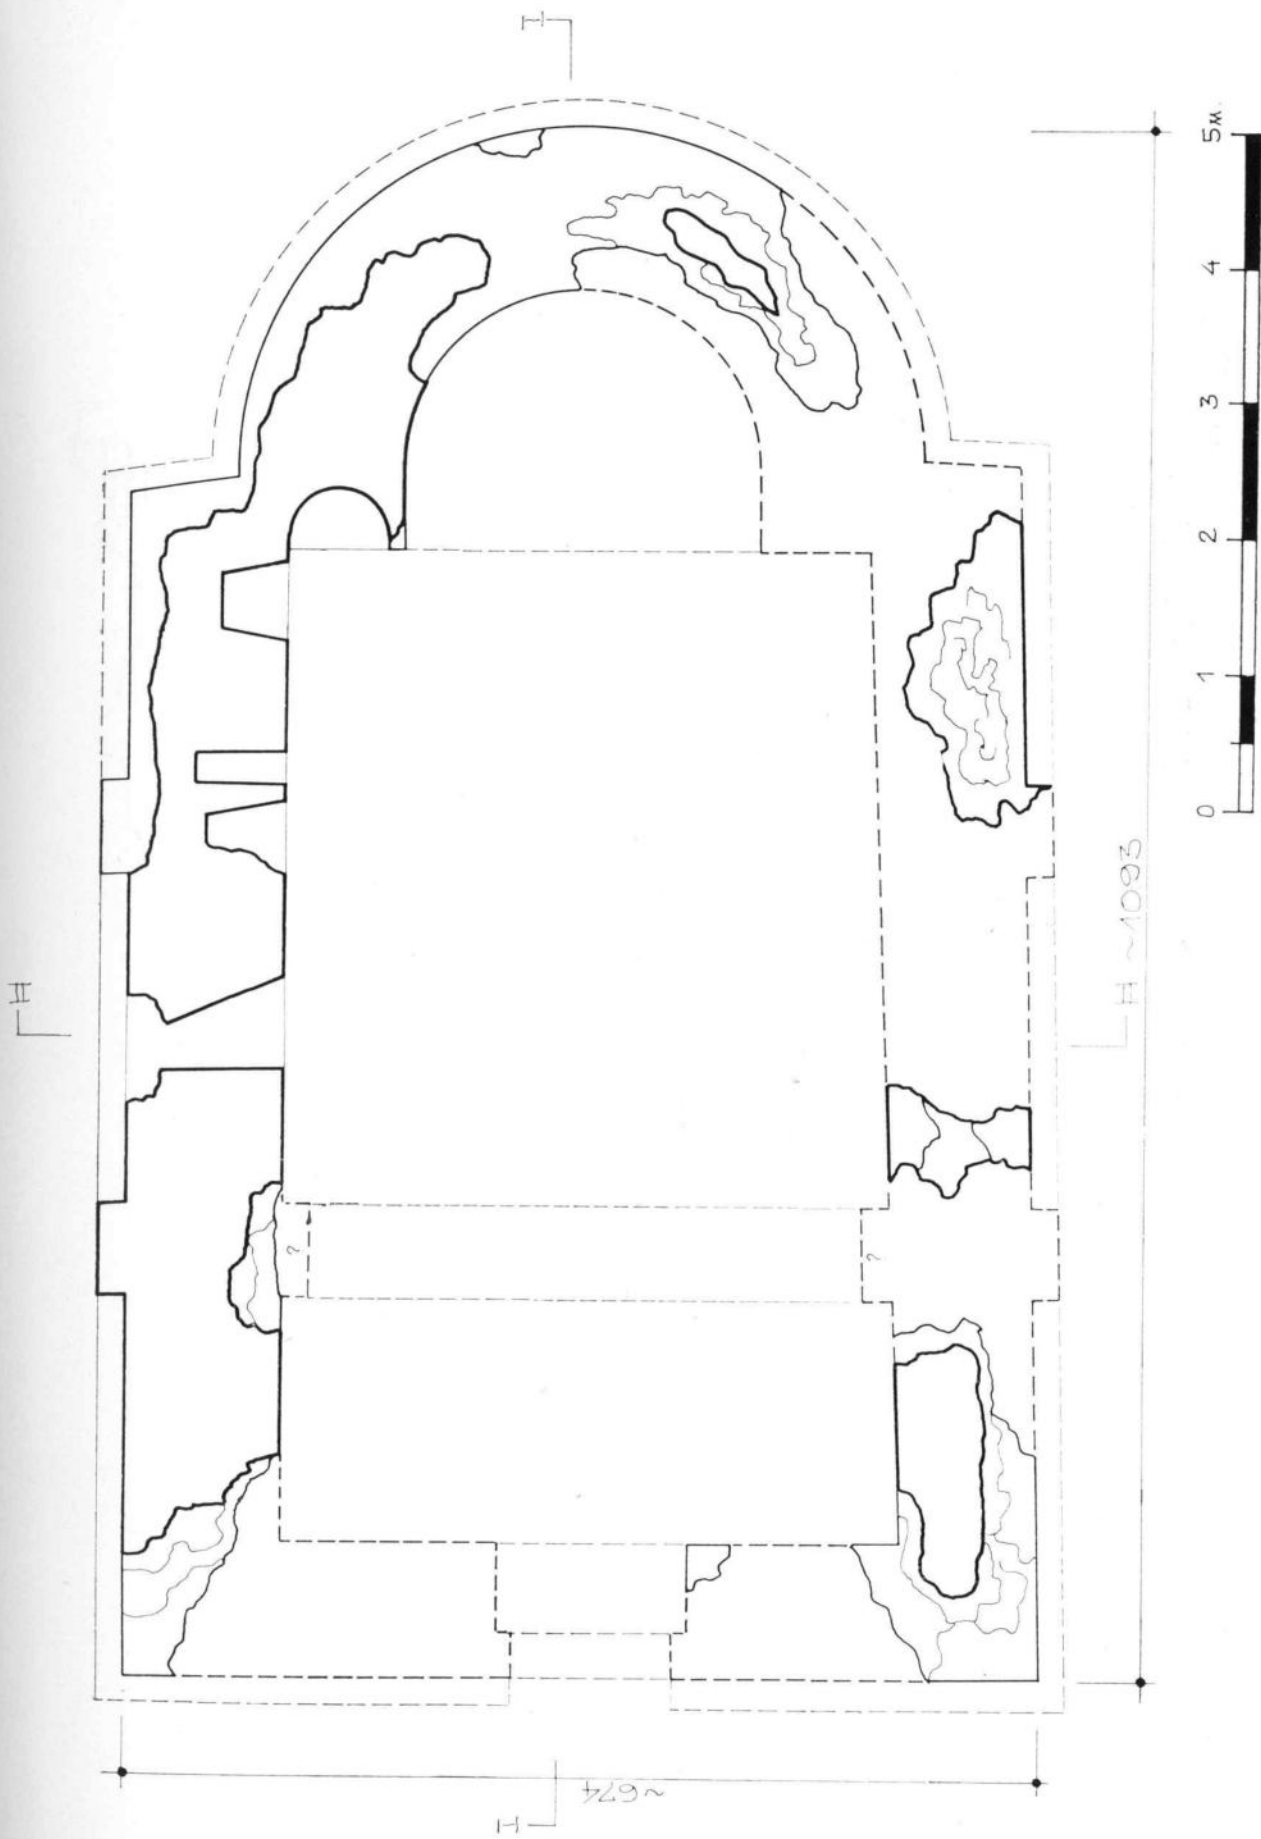
Сл. 7 Рушевине цркве на Руднику, основа (цртеж арх С. Ђорђевића)

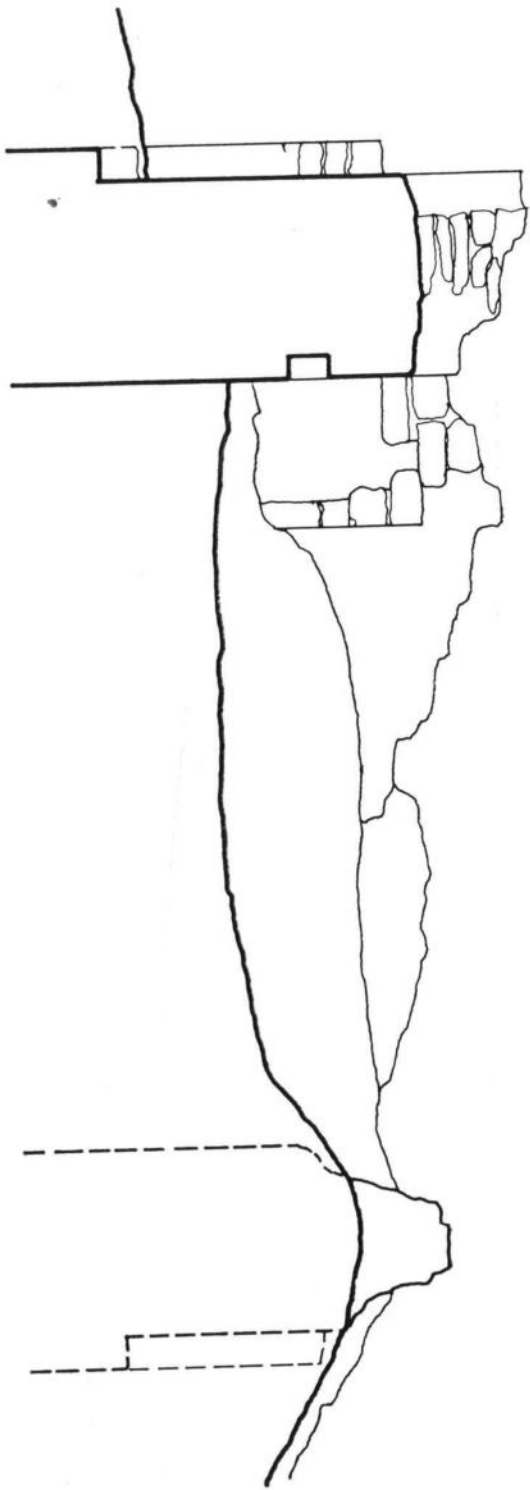
Сл. 8 Русевине цркве на Руднику, подужни пресек (цртеж арх. С. Ђорђевића)

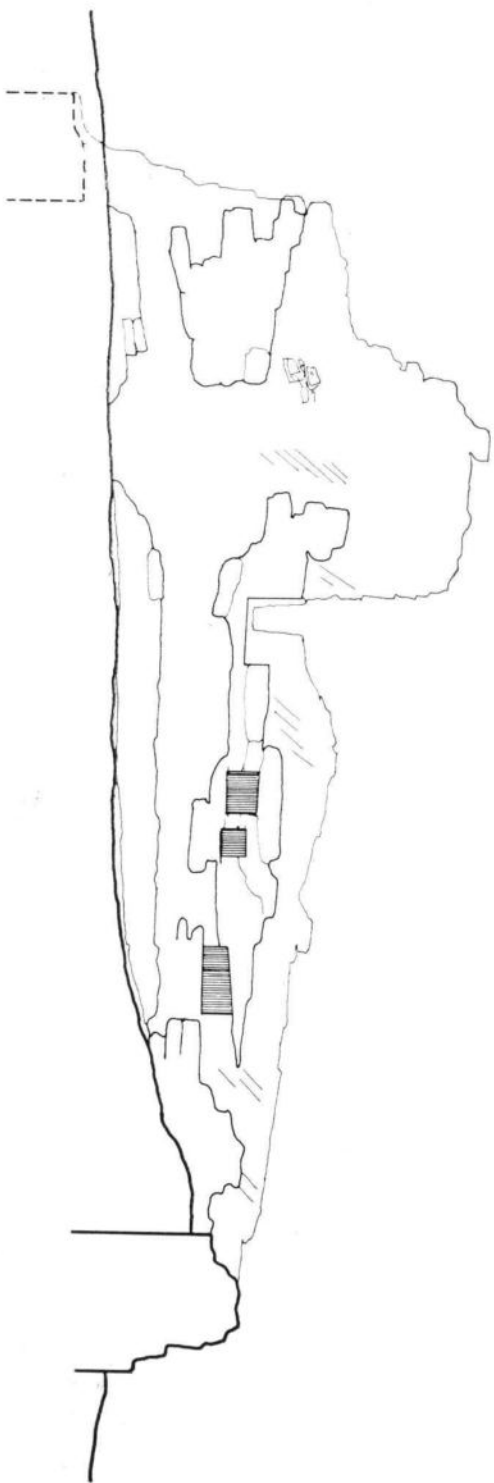
Сл. 9 Русевине цркве на Руднику, попречни пресек (цртеж арх. С. Ђорђевића)

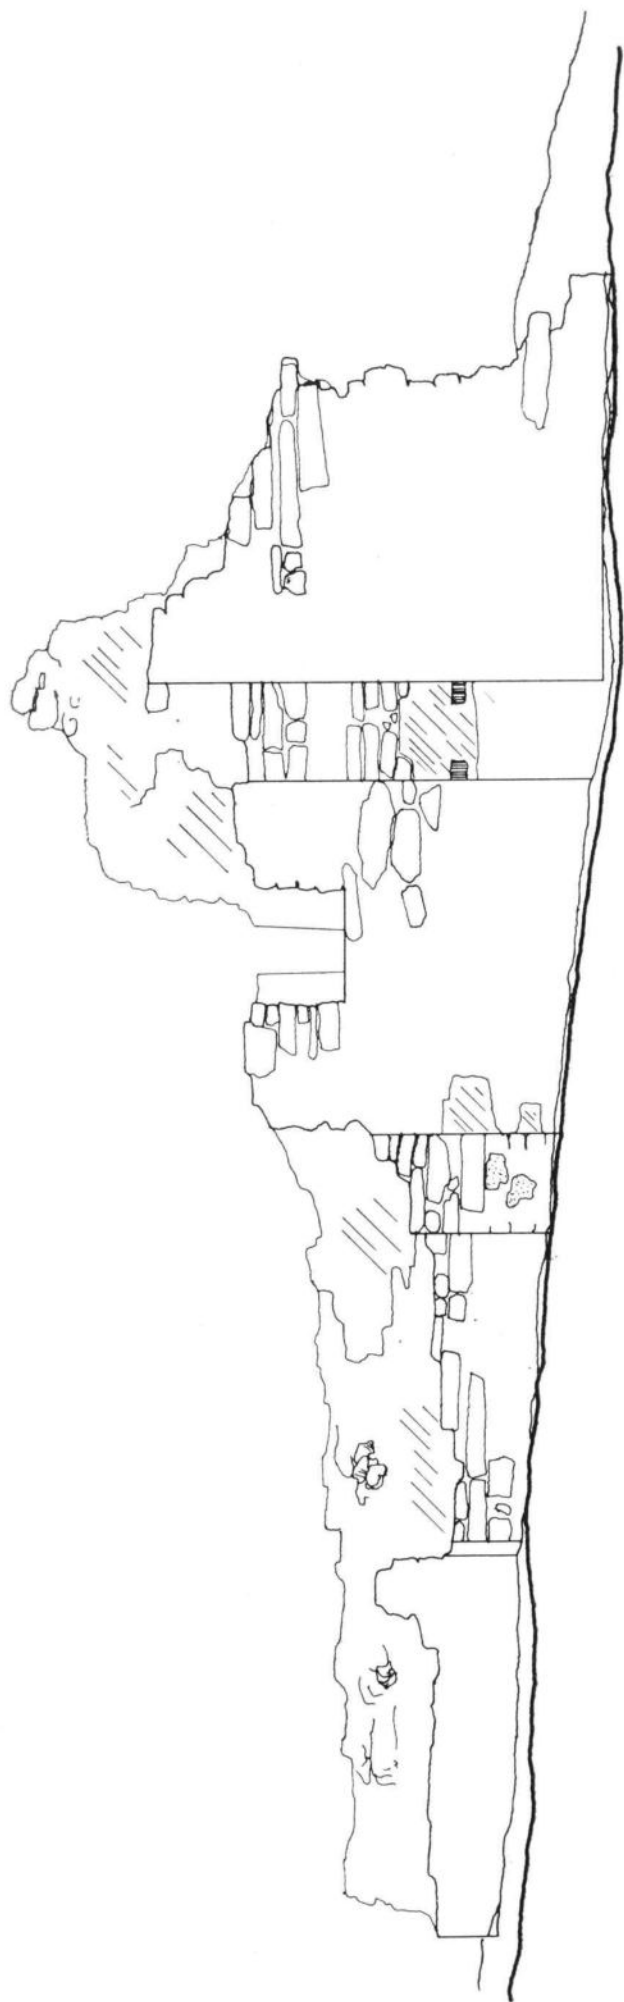
Сл. 10. Рушевине цркве на Руднику - изглед северног  
зида (цртеж арх. С. Борзевина)

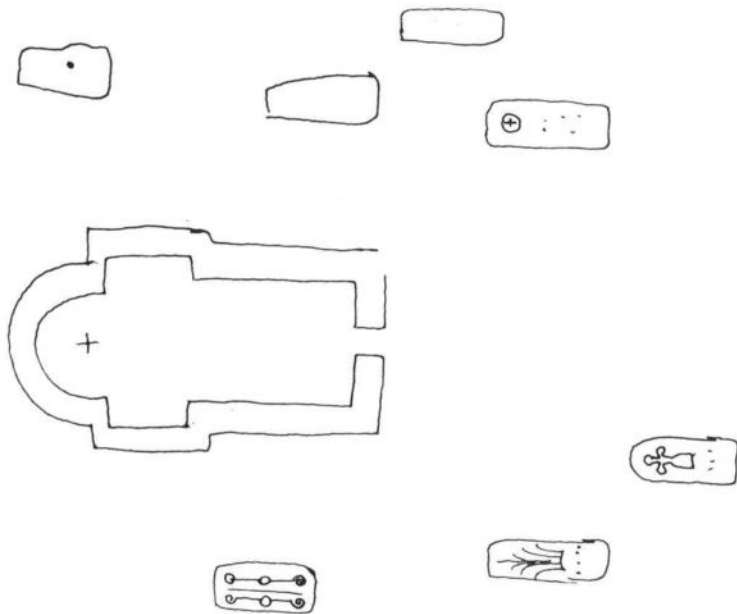
Сл. 11 Ситуациона скица „Дрквине“ и некро-  
поле од Ј. Шафарика (цртеж основе цркве је  
погрешан)

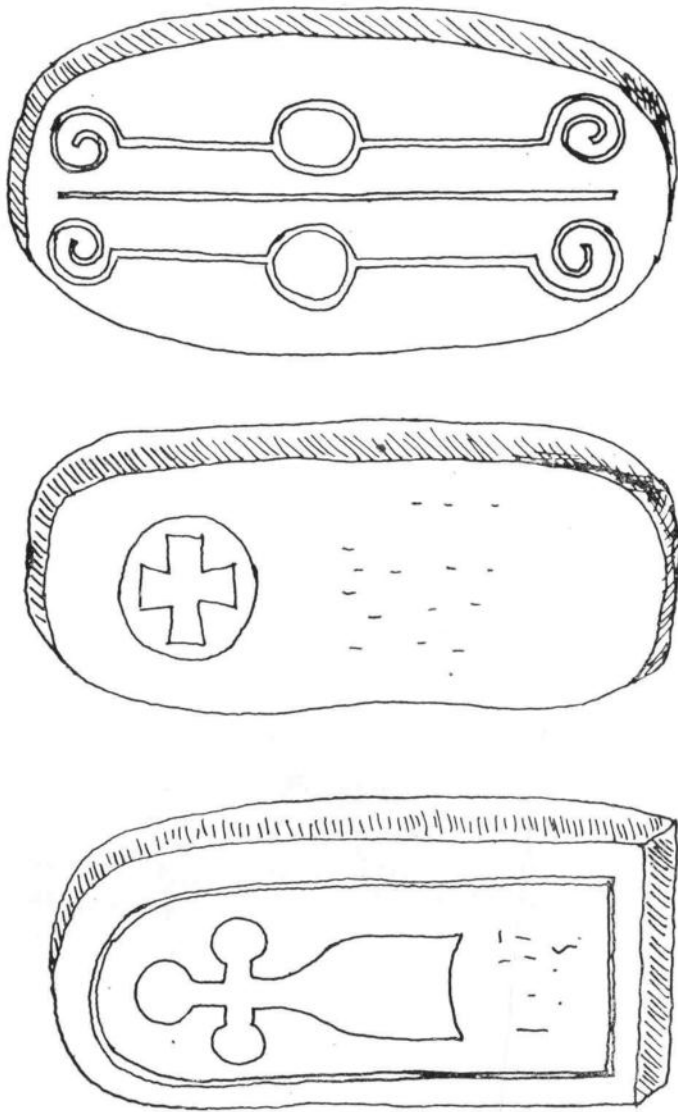
Сл. 12 Надгробни споменици крај „Дрквине“, цртеж Ј. Шафарика

Све до првог светског рата околу „црквине“ је постојало велико гробље које се састојало од необрађених надгробних белега<sup>32</sup>. Др Јанко Шафарик је на овом гробљу открио четири камена „са цртама, фигурама и крстовима“, без натписа. Он је донео цртеже трију споменика, али услед недостатка писаних података (натписа) није могао прецизније да установи време њиховог настанка<sup>33</sup>. У близини „црквине“ Здравко Вучетић са Рудника нашао је, између два рата, надгробну плочу од шкриљца на којој је уклесан натпис који је М. Радојевић овако прочитао: ПРЕСТАВИ СЕ РАБА ВОЖИЈА ТОДОРА НА СВЈАТАГО ДИМИТРИЈА 26 ОТОМВРИЈА. У натпису су, како он наводи, биле још две речи без смисла „ЈАДАЈУ ПРОСТИ“ и без године смрти. Ова плоча је уништена за време последњег рата<sup>34</sup>. Неколико преосталих споменика са овог гробља, обраслих у траву, аморфног облика и без икаквих знакова, спадају у категорију оних надгробних белега који се по уобичајеним научним критеријумима сврставају у Средњи век, без прецизнијих хроноло-
